Rapport de synthèse

DIAGNOSTIC - FAISABILITÉ

100 . Église Saint Pierre de Blainville sur mer

Diagnostic intérieur et extérieur

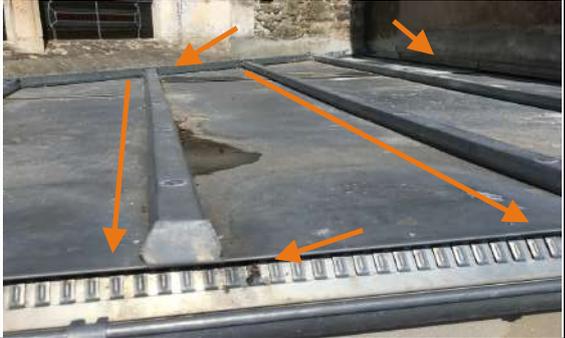
N°	Diagnostic	Préconisation	Illustration
I. Restauration des couvertures			
Ia	La chaufferie, sa couverture inadaptée : . La pente de la couverture zinc est trop faible. Les règles de l'art ne peuvent être respectées sans masquer une partie de la verrière. . Le raccordement du bas des feuilles avec la gouttière doit se faire par un larmier non présent ce qui cause des infiltration d'eaux pluviales par la bande de ventilation. . Ce local n'a a priori plus d'usage.	Maçonnerie : . Démolition de la chaufferie et évacuation des gravois. . Dégradage des parties cimentées. . Rejointoiement des pierres au mortier de chaux.

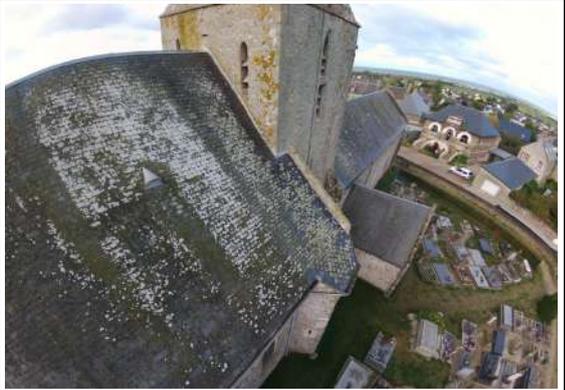
Ib	Le Chœur, sa couverture au Nord . Le pan Nord du chœur voit sa couverture recouverte de mousse et de lichen.	Couverture : . Suppression des mousses et lichens. . Prévoir échafaudage.

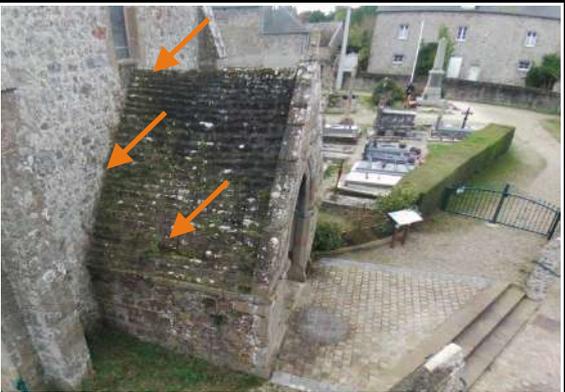
Ic	Le Porche, la couverture maçonnée : . La couverture du porche est totalement recouverte de mousse. Cette mousse signale une rétention d'eau et un processus de dégradation progressif des joints. L'eau s'infiltré dans la maçonnerie et ressort notamment en pignon Est. . La jonction entre la couverture du porche et le mur est dégradée et provoquera à terme des infiltrations d'eau.	Maçonnerie : . Suppression des mousses et végétaux. . Dégradage des joints. . Consolidation au coulis de chaux et rejointoiement au mortier de chaux. . Mise en place d'une bande engravée et création d'un solin en chaux. . Prévoir échafaudage et bâchage.

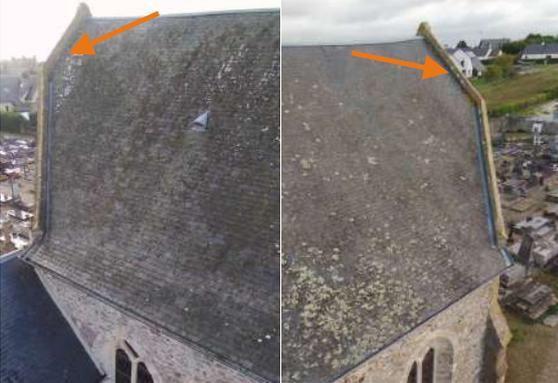
IIa	Le Chœur, les surmonts Est : . Le chœur ne possède pas de bande engravée sur les parties hautes des surmonts et il n'y a pas de continuité des bandes d'étanchéité en zinc.	Couverture : . Réalisation de bandes engravées puis d'un solin au mortier de chaux afin de rétablir l'étanchéité entre les surmonts et la couverture. . Prévoir échafaudage. <i>A réaliser en même temps que le rejointoiement du chevet.</i>

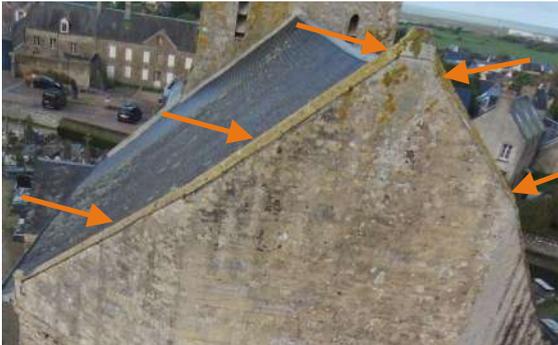
IIb	Le Chœur, les surmonts Est : . Les surmonts sont couverts de mousse signalant une rétention d'eau sur les maçonneries.	Maçonnerie : . Retrait de la mousse. . Rejointoiement au mortier de chaux. . Prévoir échafaudage.

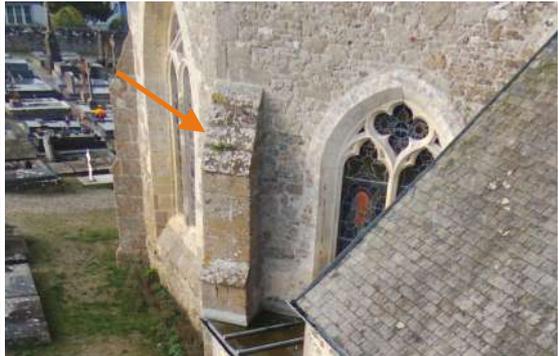
IIc	Le Chœur, au Nord-Est : . Les contreforts sont couverts de mousse et de végétation signalant une rétention d'eau dans les maçonneries.	Maçonnerie : . Retrait de la mousse et des végétaux. . Consolidation au coulis de chaux et rejointoiement au mortier de chaux. . Prévoir échafaudage et protection des baies.

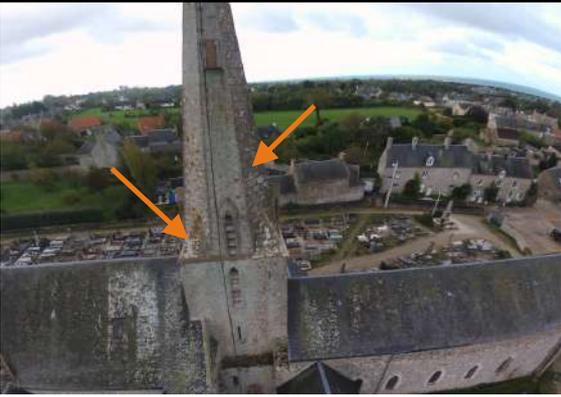
<p>II d</p>	<p>Le clocher, la flèche : . La flèche est entièrement jointoyée avec un mortier de ciment. Ce type d'enduit n'est pas préconisé pour la maçonnerie pierre bien qu'il n'y ait pour l'instant pas de désordre apparent. . Historiquement la flèche était peinte en blanc pour servir d'amer.</p>	<p>Maçonnerie : . Dégradage de toutes les parties en base ciment, consolidation éventuelle au coulis de chaux et rejointoiement au mortier de chaux. . Blanchiment de la flèche au lait de chaux. . Prévoir échafaudage.</p>

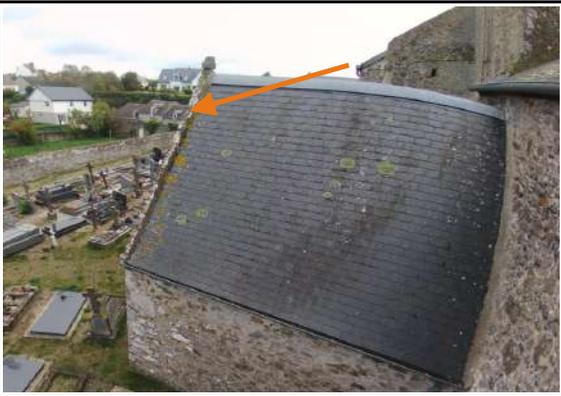
<p>II e</p>	<p>La chapelle Nord : . Les surmonts Est et Ouest de cette chapelle sont couverts de mousse et de végétation signalant une rétention d'eau dans les maçonneries. . Les infiltrations d'eau ont dégradé les plafonds de la chapelle.</p>	<p>Maçonnerie : . Nettoyage et suppression des mousses et lichens présents sur la maçonnerie. . Consolidation éventuelle au coulis de chaux et rejointoiement au mortier de chaux. . Prévoir échafaudage.</p>

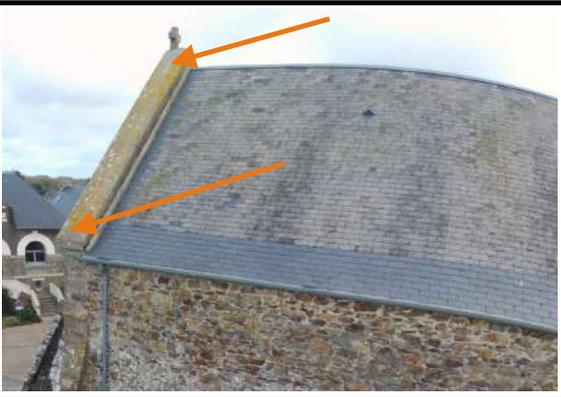
<p>II f</p>	<p>La Nef, les surmonts Ouest : . Les surmonts sont recouverts de lichen et de mousse.</p>	<p>Maçonnerie : . Nettoyage et suppression des mousses et lichens présents sur la maçonnerie. . Consolidation éventuelle au coulis de chaux et rejointoiement au mortier de chaux. . Prévoir échafaudage.</p>

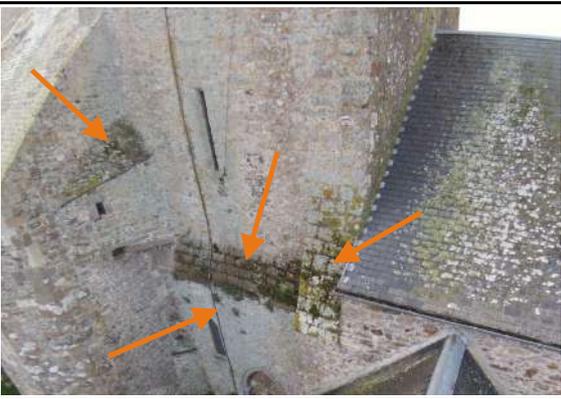
<p>II g</p>	<p>Le Clocher, au nord : . Les couvrements sont recouverts de mousse.</p>	<p>Maçonnerie : . Suppression de toutes les mousses et nettoyage de la végétation présente dans les joints. . Dégradage des joints. . Consolidation au coulis de chaux et rejointoiement au mortier de chaux. . Prévoir échafaudage.</p>

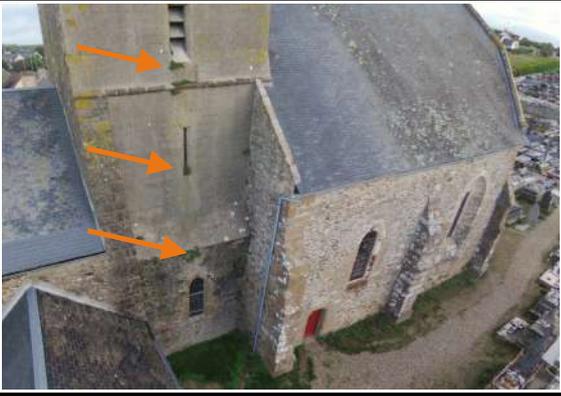
<p>IIh</p>	<p>Le clocher, façades Sud et Ouest :</p> <ul style="list-style-type: none"> . Beaucoup de végétaux s'observent au niveau des abat-sons et sur la totalité du mur au pied du clocher. . L'intérieur du clocher présente d'importantes surfaces d'algues et d'efflorescences signes d'une humidité importante. 	<p><u>Maçonnerie :</u></p> <ul style="list-style-type: none"> . Suppression des végétaux . Dégradage des joints. . Consolidation au coulis de chaux et rejointoiement au mortier de chaux. . Prévoir un échafaudage.

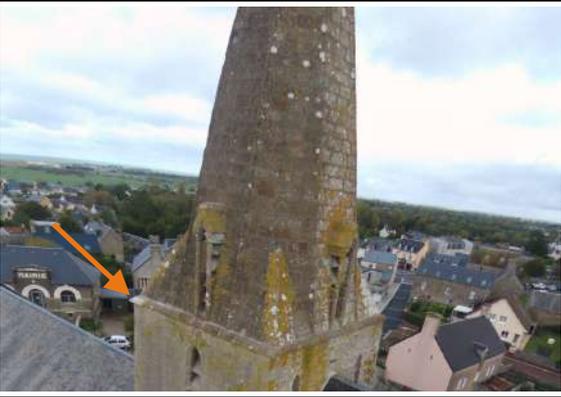
<p>IIi</p>	<p>Le clocher au Sud-Ouest :</p> <ul style="list-style-type: none"> . À l'angle Sud-Ouest du clocher, le ragréage d'une pierre de taille à été effectuée avec une base ciment. . Ce ragréage risque de se désolidariser de la pierre avec l'humidité et la dilatation des matériaux. 	<p><u>Maçonnerie :</u></p> <ul style="list-style-type: none"> . Sondage de l'élément par percussion. . Éventuellement : remplacement de la partie en ciment par greffe ou restitution d'une pierre de taille moulurée suivant l'existant.

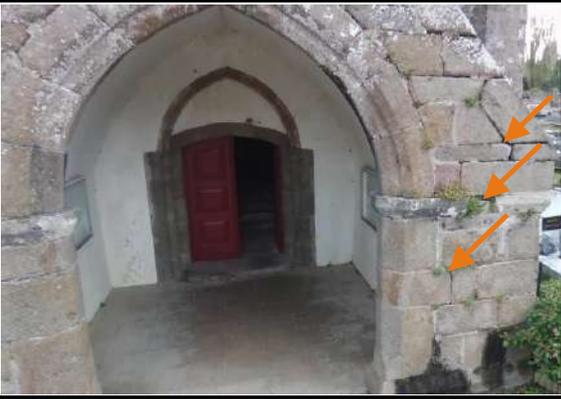
<p>IIj</p>	<p>Le Porche, façade Ouest :</p> <ul style="list-style-type: none"> . Les maçonneries de ce pignon sont fortement dégradées par le défaut de couverture et comportent dans leur interstices de la végétation. 	<p><u>Maçonnerie :</u></p> <ul style="list-style-type: none"> . Suppression des mousses et végétaux. . Dégradage des joints. . Consolidation au coulis de chaux et rejointoiement au mortier de chaux. . Prévoir échafaudage et bâchage.

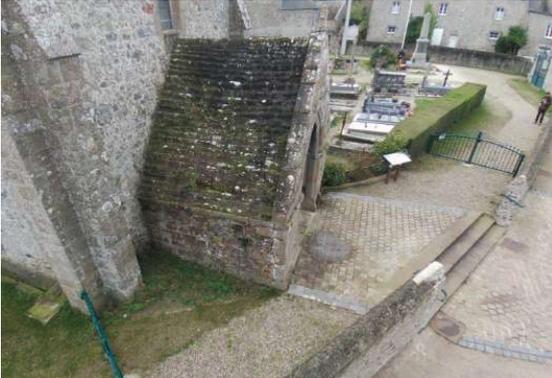
<p>IIIa</p>	<p>Porche, Murs gouttereaux Nord et Sud : . Les joints sont fortement altérés, ce qui entraîne des infiltrations d'eau.</p>	<p><u>Maçonnerie :</u> . Nettoyage et suppression des mousses et lichens présents sur la maçonnerie. . Dégradage de tous les joints jusqu'au mortier de pose. . Consolidation au coulis de chaux et rejointoiement au mortier de chaux.</p>

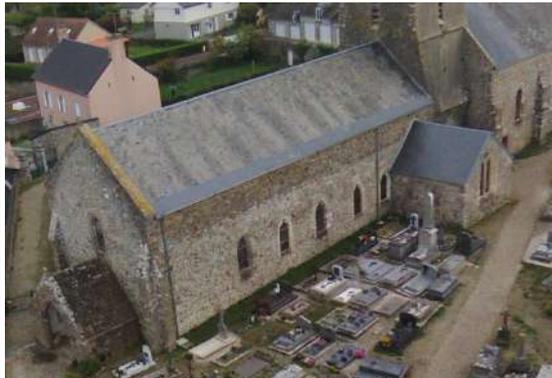
<p>IIIb</p>	<p>Nef, Pignon Ouest et mur gouttereau Sud : . Les joints sont altérés, ce qui peut entraîner des infiltrations d'eau.</p>	<p><u>Maçonnerie :</u> . Nettoyage et suppression des mousses et lichens présents sur la maçonnerie. . Reprise en recherche des joints au mortier de chaux. . Eventuellement consolidation au coulis de chaux. . Prévoir échafaudage et protection des baies.</p>

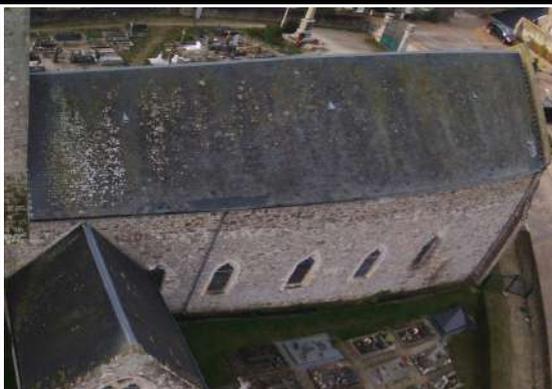
<p>IIIc</p>	<p>Nef, Murs gouttereaux Nord : . Les joints sont faiblement altérés, ce qui pourra entraîner des infiltrations d'eau.</p>	<p><u>Maçonnerie :</u> . Nettoyage et suppression des mousses et lichens présents sur la maçonnerie. . Reprise en recherche des joints au mortier de chaux. . Eventuellement consolidation au coulis de chaux. . Prévoir échafaudage et protection des baies.</p>

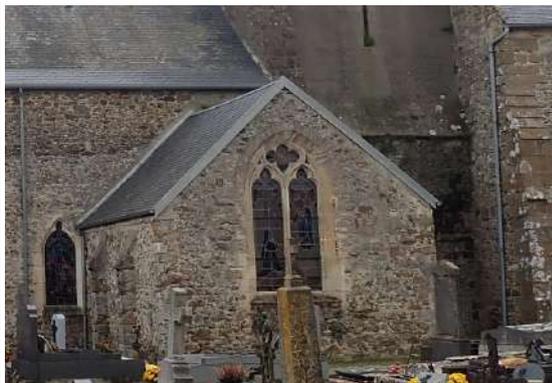
<p>III d</p>	<p>Chapelle Sud : . Les joints sont altérés, ce qui peut entraîner des infiltrations d'eau.</p>	<p><u>Maçonnerie :</u> . Nettoyage et suppression des mousses et lichens présents sur la maçonnerie. . Reprise en recherche des joints au mortier de chaux. . Eventuellement consolidation au coulis de chaux. . Prévoir échafaudage et protection des baies.</p>

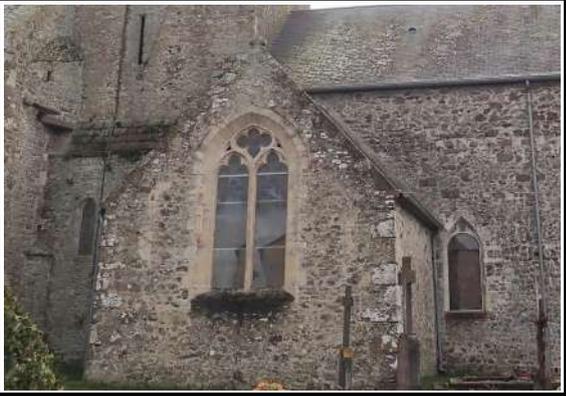
IIIe	<p>Chapelle Nord : . Les joints sont faiblement altérés, ce qui pourra entraîner des infiltrations d'eau.</p>	<p>Maçonnerie : . Nettoyage et suppression des mousses et lichens présents sur la maçonnerie. . Reprise en recherche des joints au mortier de chaux. . Eventuellement consolidation au coulis de chaux. . Prévoir échafaudage et protection des baies.</p>

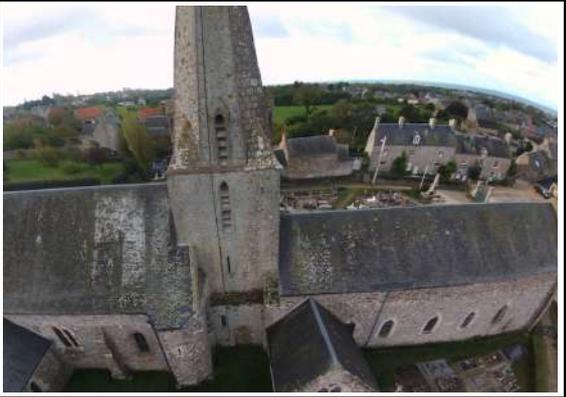
III f	<p>Clocher, façades Nord et Est : . Les joints sont altérés, ce qui peut entraîner des infiltrations d'eau.</p>	<p>Maçonnerie : . Nettoyage et suppression des mousses et lichens présents sur la maçonnerie. . Reprise en recherche des joints au mortier de chaux. . Eventuellement consolidation au coulis de chaux. . Prévoir échafaudage et protection des baies.</p>

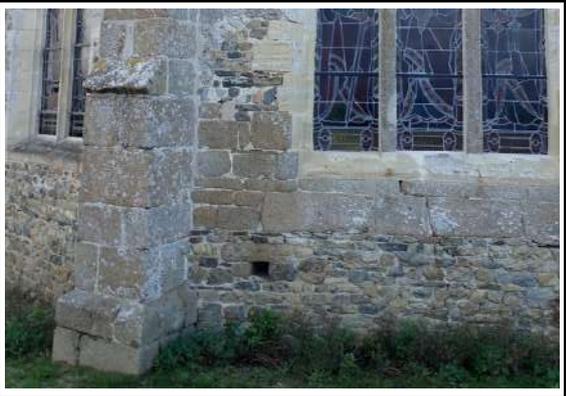
III g	<p>Choeur : . Les joints sont altérés, ce qui peut entraîner des infiltrations d'eau.</p>	<p>Maçonnerie : . Nettoyage et suppression des mousses et lichens présents sur la maçonnerie. . Reprise en recherche des joints au mortier de chaux. . Eventuellement consolidation au coulis de chaux. . Prévoir échafaudage et protection des baies.</p>

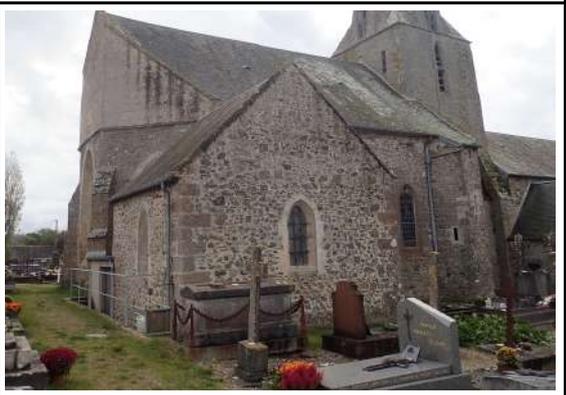
III h	<p>Sacristie : . Les joints sont faiblement altérés, ce qui pourra entraîner des infiltrations d'eau.</p>	<p>Maçonnerie : . Nettoyage et suppression des mousses et lichens présents sur la maçonnerie. . Reprise en recherche des joints au mortier de chaux. . Eventuellement consolidation au coulis de chaux. . Prévoir échafaudage et protection des baies.</p>

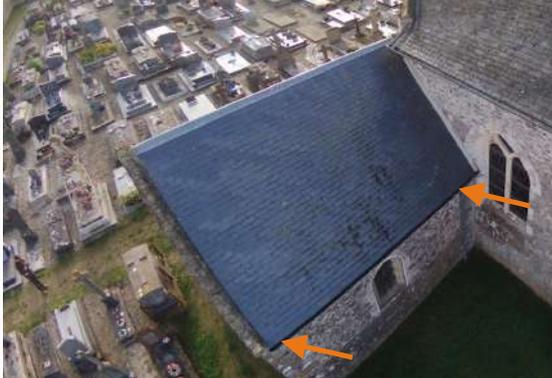
<p>IVa</p>	<p>La Sacristie, ses gouttières :</p> <ul style="list-style-type: none"> . Elles sont obstruées par des débris végétaux. . Les moignons ne comportent pas de crapaudine pour empêcher les feuilles et débris d'obstruer les descentes d'eaux pluviales. . Pour un écoulement régulier des eaux de pluie, les gouttières doivent être posées avec une pente minimale de 5mm/m. 	<p>Zinguerie :</p> <ul style="list-style-type: none"> . Nettoyage des gouttières. . Pose de crapaudine. . Vérification et éventuellement rétablissement d'une pente de 5 mm/m. . Prévoir nacelle ou échafaudage.

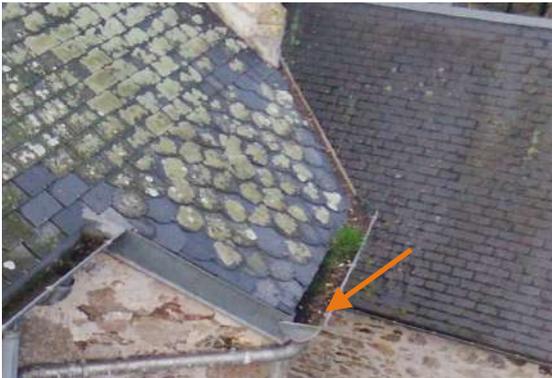
<p>IVb</p>	<p>La Tour, sa gouttière :</p> <ul style="list-style-type: none"> . Elle est obstruée par la végétation et les débris végétaux. . La pente de la gouttière semble être trop faible. . Le moignon ne comporte pas de crapaudine pour empêcher les feuilles et débris d'obstruer les descentes d'eaux pluviales. 	<p>Zinguerie :</p> <ul style="list-style-type: none"> . Nettoyage des gouttières. . Pose de crapaudine. . Vérification et éventuellement rétablissement d'une pente de 5 mm/m. . Prévoir nacelle ou échafaudage.

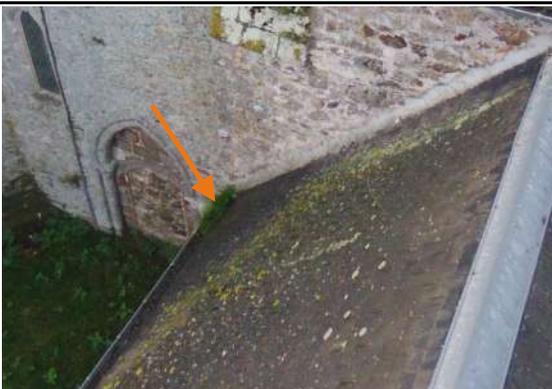
<p>IVc</p>	<p>La Chapelle Nord, gouttière Est :</p> <ul style="list-style-type: none"> . Elle est obstruée par la végétation en partie haute de la pente. . Le moignon ne comporte pas de crapaudine pour empêcher les feuilles et débris d'obstruer les descentes d'eaux pluviales. . Pour un écoulement régulier des eaux de pluie, les gouttières doivent être posée avec une pente minimale de 5mm/m. 	<p>Zinguerie :</p> <ul style="list-style-type: none"> . Nettoyage des gouttières. . Pose de crapaudine. . Vérification et éventuellement rétablissement d'une pente de 5 mm/m. . Prévoir nacelle ou échafaudage.

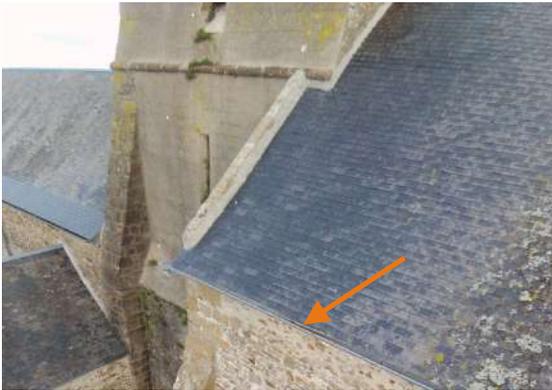
<p>IVd</p>	<p>Le Choeur, gouttière Sud</p> <ul style="list-style-type: none"> . On observe dans la gouttière Sud un morceau de bois. . Les moignons ne comportent pas de crapaudine pour empêcher les feuilles et débris d'obstruer les descentes d'eaux pluviales. . Pour un écoulement régulier des eaux de pluie, les gouttières doivent être posée avec une pente minimale de 5mm/m. 	<p>Zinguerie :</p> <ul style="list-style-type: none"> . Nettoyage des gouttières. . Pose de crapaudine. . Vérification et éventuellement rétablissement d'une pente de 5 mm/m. . Prévoir nacelle ou échafaudage.

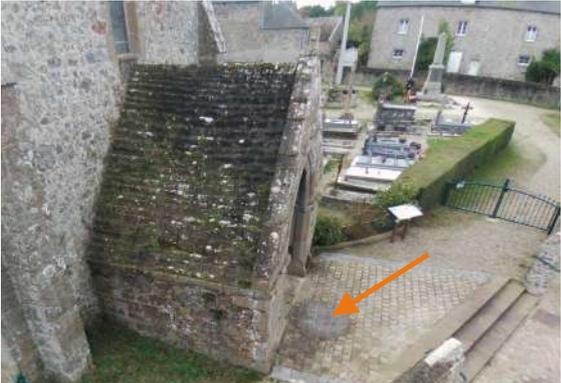
<p>Va</p>	<p>Le parvis : . Le parvis comporte des flaches. Une stagnation d'eau est bien visible devant le porche.</p>	<p>Maçonnerie : . Reprise du parvis pour trouver une pente permettant de repousser les eaux de pluie vers la voirie.</p>

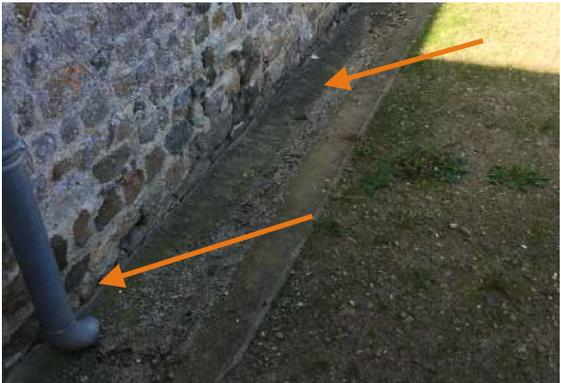
<p>Vb</p>	<p>Nef, mur Nord : . L'écoulement des eaux pluviales se fait le long du mur de la Nef via un caniveau en béton de ciment. . Les pierres d'assises ont été dévoilées.</p>	<p>Maçonnerie : . Démolition du caniveau en ciment. . Reprise de maçonnerie et de joints au mortier de chaux en pied de mur. . Création d'un caniveau en pavés scellés à la chaux Terrassement : . Mise en place d'une canalisation souterraine pour l'évacuation des eaux de pluie. . Restitution d'une banquette enherbée en pied de mur.</p>

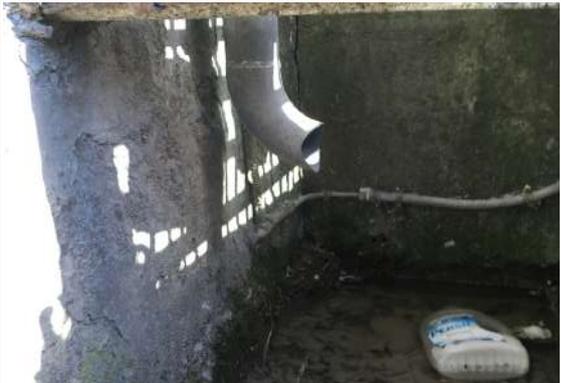
<p>Vc</p>	<p>Sacristie, mur Est : . Les eaux pluviales en sortie de descente ne sont pas évacuées hors des murs.</p>	<p>Maçonnerie : . Démolition de l'ouvrage en béton si la chaufferie est démontée. . Reprise de maçonnerie et de joints au mortier de chaux en pied de mur. . Création d'un caniveau en pavés scellés à la chaux Terrassement : . Mise en place d'une canalisation souterraine pour l'évacuation des eaux de pluie. . Restitution d'une banquette enherbée en pied de mur.</p>

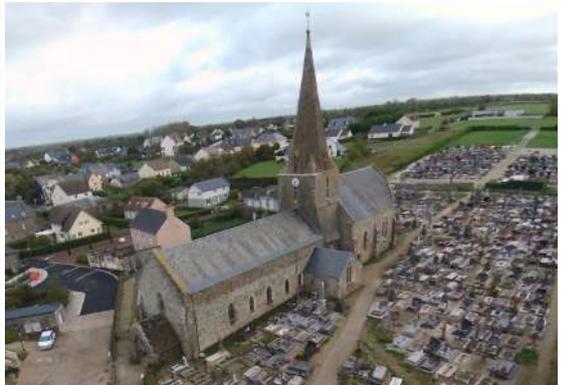
<p>Vd</p>	<p>Sur tout le périmètre de l'édifice : . Les eaux pluviales en sortie de descente ne sont pas évacuées hors des murs.</p>	<p>Maçonnerie : . Reprise de maçonnerie et de joints au mortier de chaux en pied de mur. . Création d'un caniveau en pavés scellés à la chaux Terrassement : . Mise en place d'une canalisation souterraine pour l'évacuation des eaux de pluie. . Restitution d'une banquette enherbée en pied de mur.</p>

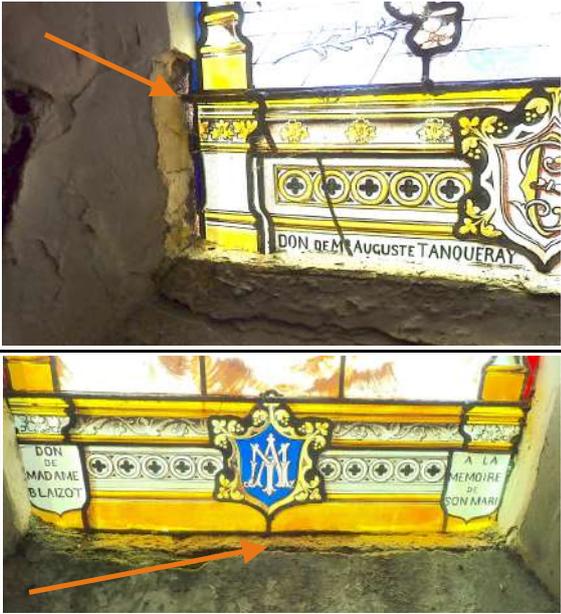
N°	Diagnostic	Préconisation	Illustration
VI. Les exutoires et l'étanchéité des baies			
VIa	<p>Nef, le vitrail du mur Ouest :</p> <ul style="list-style-type: none"> . L'évacuation des condensats ne se fait plus en partie basse du vitrail. . La troisième barlotière en partant du bas est à remplacer. . Toutes les attaches sont à vérifier. . Le verre bleu du bas est à remplacer. . Toutes les parties métalliques peintes du vitrail contiennent du plomb. 	<p>Mçonnerie :</p> <ul style="list-style-type: none"> . Restitution de l'exutoire du vitrail. . Réfection du calfeutrement au mortier de chaux sur tout le pourtour de la baie. <p>Mître verrier :</p> <ul style="list-style-type: none"> . Remplacement et fixation de la barlotière. . Fabrication et pose d'un vitrail bleu dito existant. . Vérification de la bonne tenue des attaches.

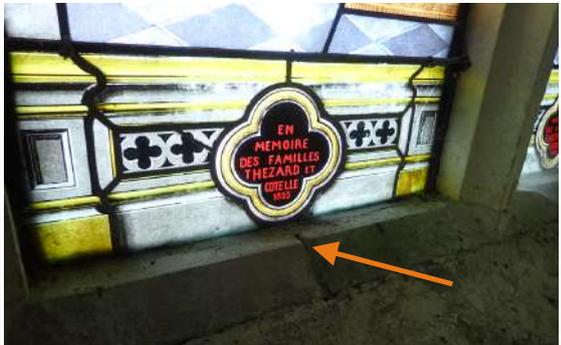
VIb	<p>Transept Nord, les vitraux :</p> <ul style="list-style-type: none"> . Les exutoires de condensat sont bouchés ou manquants. La condensation ne peut plus s'écouler à l'extérieur et provoque un ruissèlement sur les allèges. . Toutes les parties métalliques peintes des vitraux contiennent du plomb. 	<p>Mçonnerie :</p> <ul style="list-style-type: none"> . Restitution des exutoires de condensat. . Calfeutrement au mortier de chaux sur tout le pourtour de la baie.

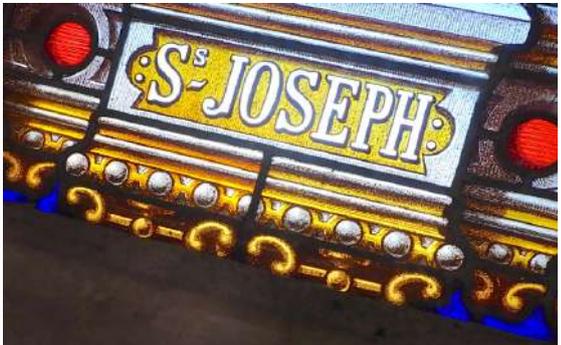
VIc	<p>Chœur, vitrail au Nord :</p> <ul style="list-style-type: none"> . L'exutoire de condensat du vitrail Nord est inopérant. 	<p>Mçonnerie :</p> <ul style="list-style-type: none"> . Restitution des exutoires de condensat. . Calfeutrement au mortier de chaux sur tout le pourtour de la baie.

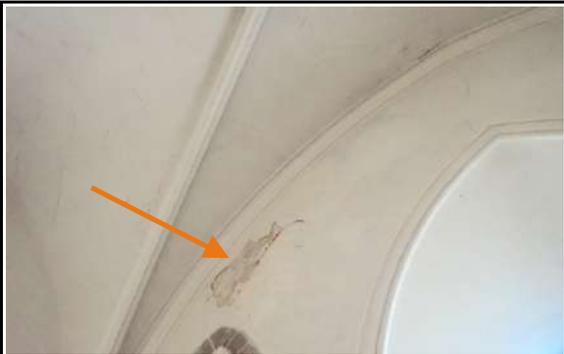
VII a	<p>Au-dessus de la tribune, le mur Ouest :</p> <ul style="list-style-type: none"> . Les plâtres sont soufflés en partie courante. 	<p><u>Plâtrerie :</u></p> <ul style="list-style-type: none"> . Sondage préalable à la recherche de couche picturale. . Dégradage de tous les enduits soufflés. . Réfection des plâtres.

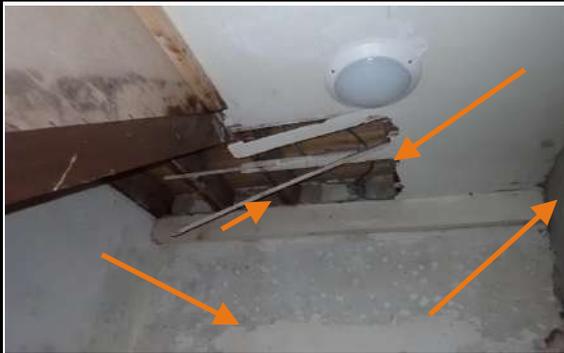
VII b	<p>En-dessous de la tribune, local Sud :</p> <ul style="list-style-type: none"> . Le plafond est endommagé. . Les solives sont calfeutrées au ciment, ce qui, à terme peut faire pourrir les abouts. . Le pignon Ouest et la cloison Nord sont enduite au mortier de ciment. 	<p><u>Maçonnerie :</u></p> <ul style="list-style-type: none"> . Reprise du plâtre sur lattis. . Dégradage des calfeutremments de solives. . Sondage des abouts de solives. Si le sondage confirme que les abouts sont sains, calfeutrement au mortier de chaux des abouts de solive. . Dégradage des enduits au mortier de ciment. . Réfection des enduits au mortier de

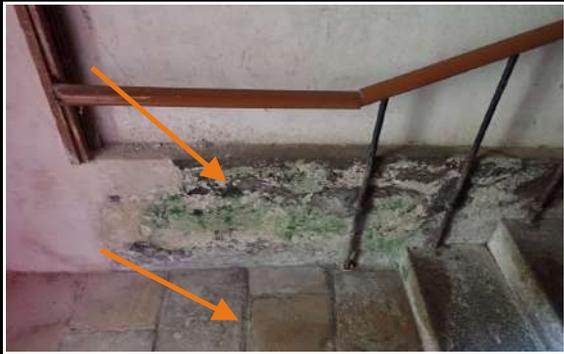
VII c	<p>Entrée sous la tribune :</p> <ul style="list-style-type: none"> . L'entrée comporte des joints au mortier de ciment. . Les murs possèdent des enduits au mortier de ciment. . Le diagnostic plomb révèle une concentration supérieure au seuil dans la peinture des portes intérieure et extérieure ainsi que sur les gardes-corps. 	<p><u>Maçonnerie :</u></p> <ul style="list-style-type: none"> . Dégradage de tous les enduits au mortier de ciment sur les murs. . Dégradage de tous les joints ciment au sol. . Rejointoiement du sol au mortier de chaux. . Réfection des enduits au mortier de chaux.

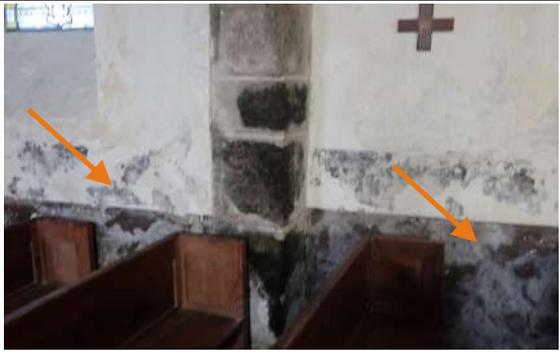
<p>VIIId</p>	<p>Nef, les soubassements de mur : . Tous les soubassements de murs présentent la même pathologie : les enduits ciments sont dégradés sous l'effet de l'humidité. . Le plancher supportant la bancellerie présente une infestation de champignon lignivore de type "pourriture molle" et une attaque d'insecte à larves xylophage de type "petite vrillette"</p>	<p>Menuiserie : . Dépose/repose de la bancellerie avec certainement des reprises de menuiseries. . Traitement des bois contre les champignons et insectes xylophages. Maçonnerie : . Dépose des enduits au mortier de ciment. . Réfection des enduits au mortier de chaux.</p>

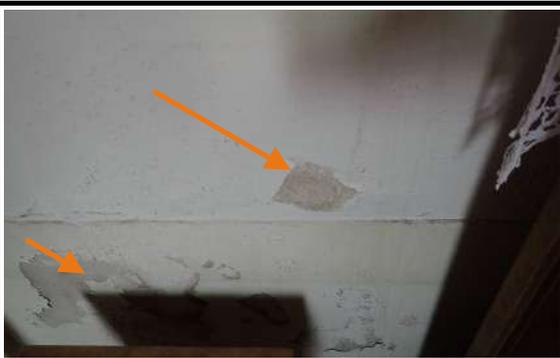
<p>VIIe</p>	<p>Chapelle Nord, les enduits : . Tout les murs sont enduit en ciment. Le ciment bloque l'humidité dans les pierres.</p>	<p>Maçonnerie : . Déplacement et/ou protection de mobilier. . Dégradage de tous les enduits au mortier de ciment jusqu'à retrouver la pierre. . Réfection des enduits au mortier de chaux. . Prévoir échafaudage.</p>

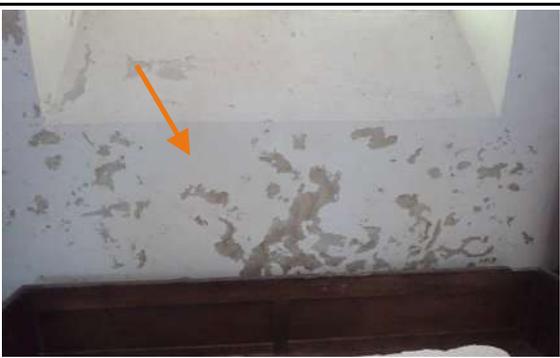
<p>VIIIf</p>	<p>Chapelle Sud, les murs : . Tous les murs sont enduits en ciment. Le ciment bloque l'humidité dans les pierres.</p>	<p>Maçonnerie : . Déplacement et/ou protection de mobilier. . Dégradage de tous les enduits au mortier de ciment jusqu'à retrouver la pierre. . Réfection des enduits au mortier de chaux. . Prévoir échafaudage.</p>

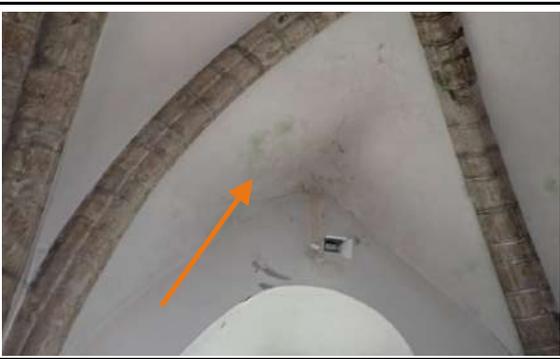
<p>VIIg</p>	<p>Sous le clocher, au Sud : . Des traces d'humidité sur les murs et la voûte sont nettement visible.</p>	<p>Maçonnerie : . Déplacement et/ou protection de mobilier. . Dégradage de tous les enduits au mortier de ciment jusqu'à retrouver la pierre. . Réfection des enduits au mortier de chaux. . Prévoir échafaudage.</p>

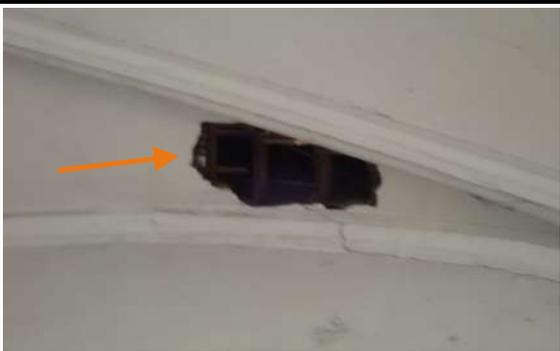
<p>VIIh</p>	<p>La nef, angle Sud-Est : . Une fuite de couverture résolue a engendré une détérioration du plâtre et de son lattis.</p>	<p>Plâtrerie : . Réparation des plâtres avec réfection du lattis. . Prévoir échafaudage.</p>

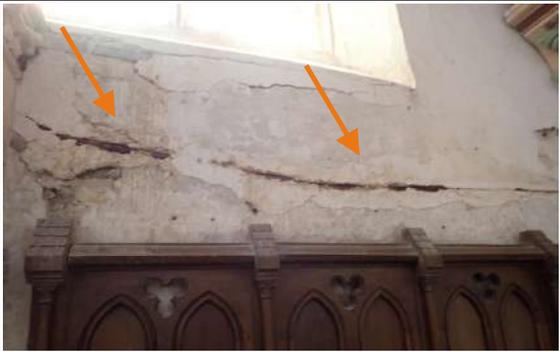
VIIi	<p>Le Chœur, tous les murs :</p> <ul style="list-style-type: none"> . Les enduits plâtre sont soufflés. . Une gaine métallique rouillée renforce la dégradation des enduits. . Le diagnostic plomb révèle une concentration supérieure au seuil dans la peinture des enduits. Tous les murs sont concernés. 	<p>Maçonnerie :</p> <ul style="list-style-type: none"> . Dégradage de tous les enduits sur les murs en respectant le protocole de déplombage. . Réfection des enduits au mortier de chaux.

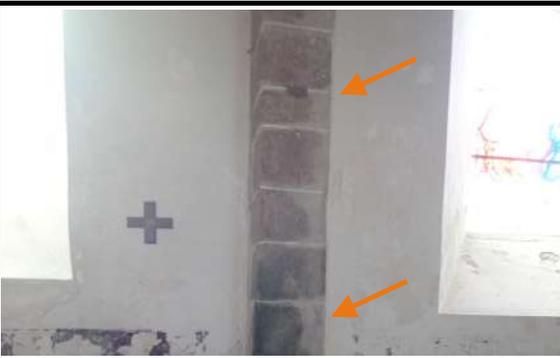
VIIj	<p>La Nef, les arcs des deux façades :</p> <ul style="list-style-type: none"> . Les pierres constituant les arcs sont jointoyées au mortier de ciment. 	<p>Maçonnerie :</p> <ul style="list-style-type: none"> . Dégradage des joints jusqu'à retrouver le lit de pose. . Rejointoiement au mortier de chaux. . Prévoir échafaudage et étaieement.

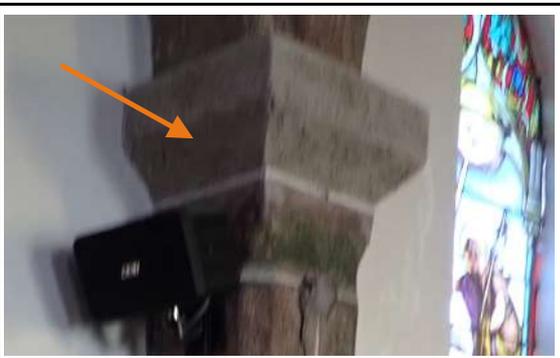
VIIIk	<p>La Nef, les chapiteaux :</p> <ul style="list-style-type: none"> . Les tailloirs sont en béton de ciment. 	<p>Maçonnerie :</p> <ul style="list-style-type: none"> . Dégradage du ciment et sondage pour retrouver la pierre d'origine. . Restitution des chapiteaux en granit. . Jointoiement au mortier de chaux.

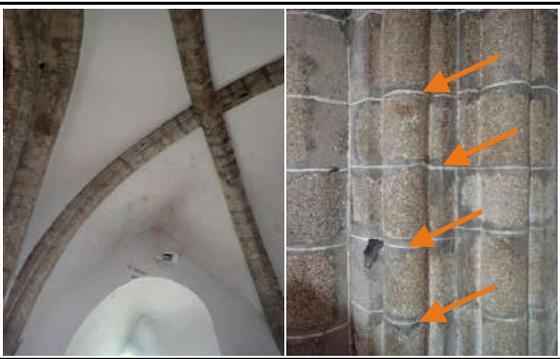
VIII	<p>Les croisées d'ogive :</p> <ul style="list-style-type: none"> . Les pierres constituant la croisée d'ogives ont été jointoyées au ciment. . Une présence d'amiante a été diagnostiquée dans les enduits muraux de l'hotel. 	<p>Maçonnerie :</p> <ul style="list-style-type: none"> . Dégradage des joints jusqu'à retrouver le lit de pose. . Rejointoiement au mortier de chaux. . Prévoir échafaudage et étaieement. . Réalisation des travaux conformément aux prescriptions techniques et aux exigences réglementaires . Application des procédures de dépose décrites dans le plan de

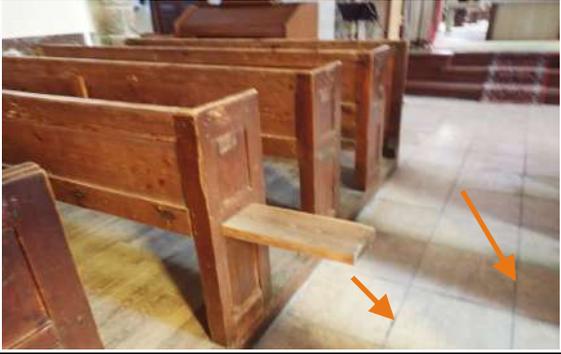
VIIIa	<p>La Nef, le vaisseau central :</p> <ul style="list-style-type: none"> . Une dalle en béton de ciment recouverte de carrelage, ne laisse pas perspirer le sol. Cela favorise les remontées par capillarités dans les murs. 	<p>Maçonnerie :</p> <ul style="list-style-type: none"> . Dépose du carrelage. . Démolition de la dalle en béton. . Coulage d'une dalle au mortier de chaux. . Pose d'un revêtement perspirant. <p>Menuiserie :</p> <ul style="list-style-type: none"> . Dépose/repose de la bancellerie avec certainement des reprises de menuiseries.

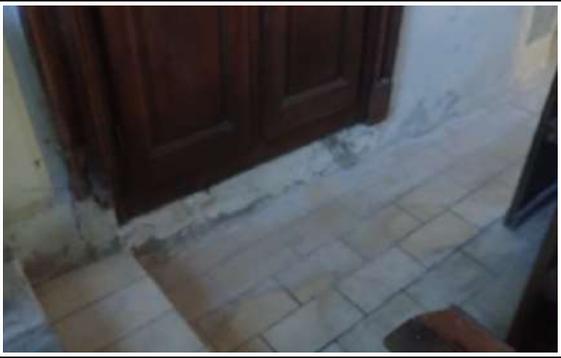
VIIIb	<p>Chapelle Nord, le sol en pierre :</p> <ul style="list-style-type: none"> . Les pierres constituant le revêtement de sol du Transept sont jointoyées au mortier de ciment. . La dalle est probablement en béton de ciment. 	<p>Maçonnerie :</p> <ul style="list-style-type: none"> . Dépose du revêtement voire de la dalle en béton de ciment. . Coulage d'une dalle au mortier de chaux. . Pose d'un revêtement perspirant.

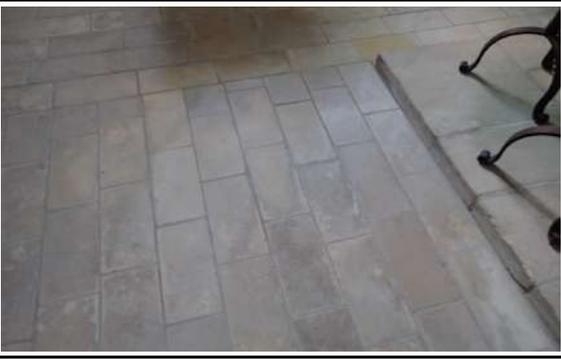
VIIIc	<p>Chapelle Sud, le sol en pierre :</p> <ul style="list-style-type: none"> . Les pierres constituant le revêtement de sol du Transept sont jointoyées avec du ciment. . La dalle est probablement en béton de ciment. 	<p>Maçonnerie :</p> <ul style="list-style-type: none"> . Dépose du revêtement voire de la dalle en béton de ciment. . Coulage d'une dalle au mortier de chaux. . Pose d'un revêtement perspirant.

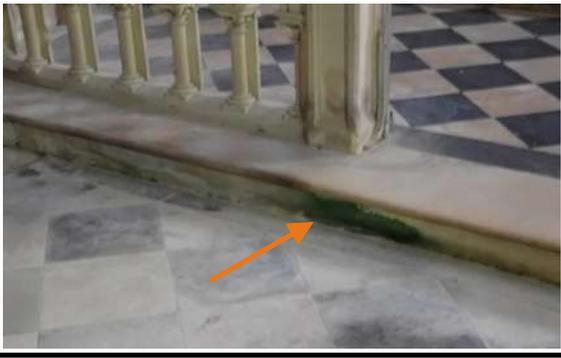
VIIId	<p>Le Chœur, son sol :</p> <ul style="list-style-type: none"> . La dalle du chœur est probablement sur une base ciment et favorise les remontées capillaires dans les murs périphériques. 	<p>Maçonnerie :</p> <ul style="list-style-type: none"> . Dépose du revêtement voire de la dalle en béton de ciment. . Coulage d'une dalle au mortier de chaux. . Pose d'un revêtement perspirant.

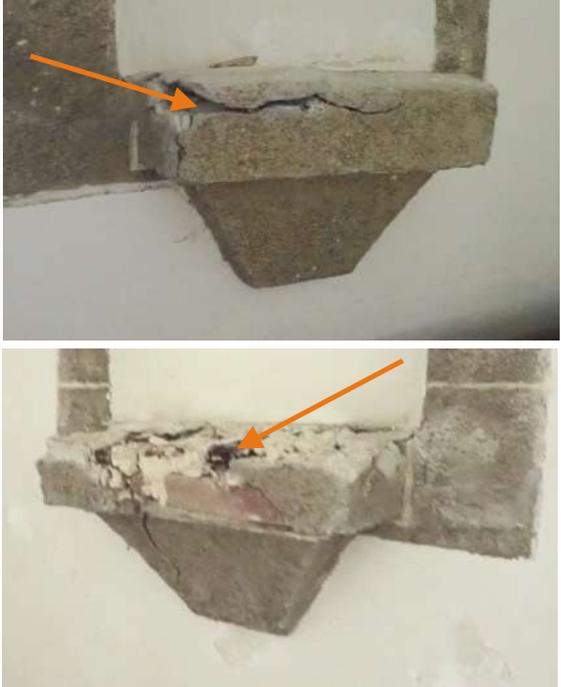
IXa	<p>Au-dessus de la tribune, les socles :</p> <ul style="list-style-type: none"> . Les socles sont fissurés et dégradés par l'humidité. 	<p>Maçonnerie :</p> <ul style="list-style-type: none"> . Démolition des parties en ciment et brique. . Fabrication de socle en pierre de taille et scellement au mortier de chaux.

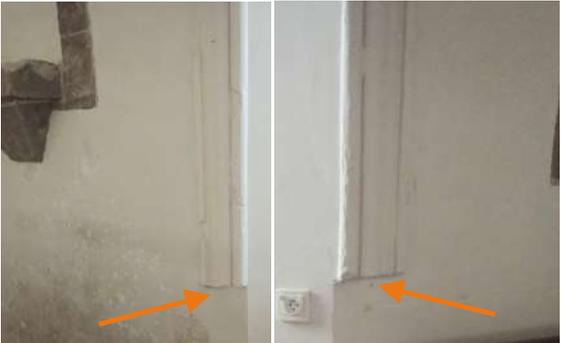
IXb	<p>Au-dessus de la tribune, au pied du mur Ouest :</p> <ul style="list-style-type: none"> . Les moulures sont dégradées et se fissurent. . Les chambranles sont dégradées et ne descendent pas jusqu'au plancher de la tribune. 	<p>Menuiserie :</p> <ul style="list-style-type: none"> . Décapage et réparation des moulures. . Restitution des parties basses des moulures. . Peinture à la chaux.

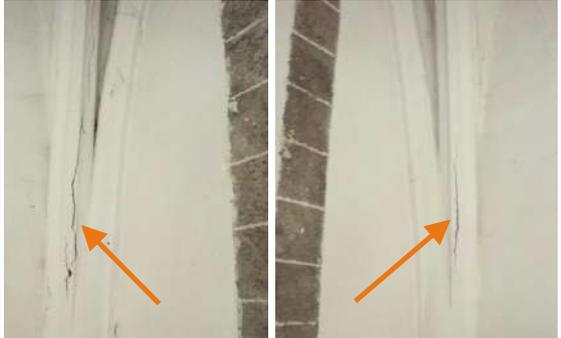
IXc	<p>Au-dessus de la tribune, le mur Ouest :</p> <ul style="list-style-type: none"> . Les nervures plâtre sont soufflées. 	<p>Plâtrerie :</p> <ul style="list-style-type: none"> . Sondage préalable à la recherche de couche picturale. . Réfection des nervures plâtre.

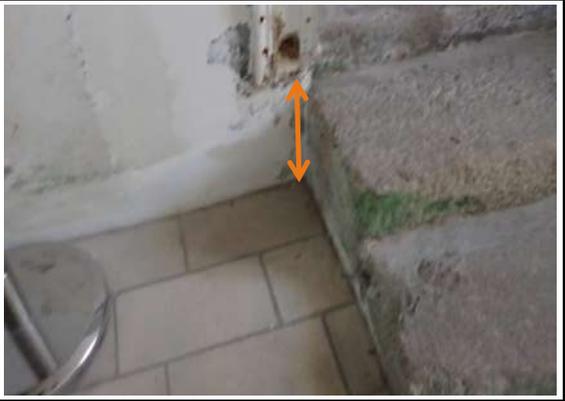
IXd	<p>Chapelle Sud, les chambranles et boiseries :</p> <ul style="list-style-type: none"> . Les chambranles sont manquantes en partie basse. Le sol a visiblement été abaissé. . Le diagnostic plomb révèle un taux supérieur au seuil dans la peinture des moulures en bois. . Le diagnostic parasitaire révèle la présence d'insectes xylophages de type "grosse vrillette" dans les bois du confessionnal. 	<p>Méniseric :</p> <ul style="list-style-type: none"> . Déplombage des peintures existantes. . Restitution des chambranles suivant le modèle existant. . Traitement des bois existant contre les insectes xylophages.

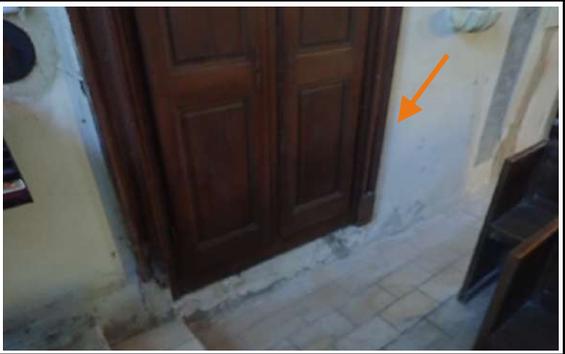
IXe	<p>Chapelle Nord, les chambranles et boiseries :</p> <ul style="list-style-type: none"> . Les chambranles de la porte sont absents. . Le diagnostic plomb révèle une concentration supérieure au seuil dans la peinture des moulures en bois. . Le diagnostic parasitaire révèle la présence d'insectes xylophages de type "grosse vrillette" dans les bois du totem et des bancs 	<p>Méniseric :</p> <ul style="list-style-type: none"> . Déplombage des peintures existantes. . Restitution des chambranles suivant le modèle existant. . Traitement des bois existant contre les insectes xylophages.

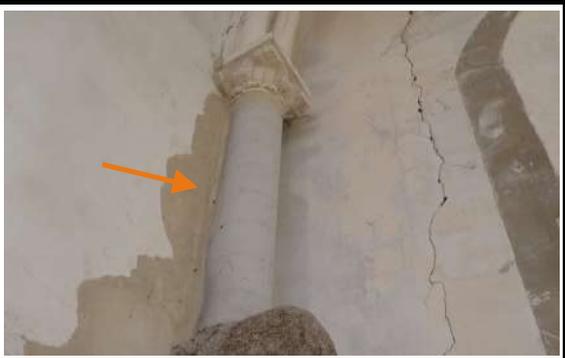
IXf	<p>Le Chœur, la colonne Sud :</p> <ul style="list-style-type: none"> . Le fût d'une des colonnes du chœur a été restauré en béton de ciment. 	<p>Plâtrerie :</p> <ul style="list-style-type: none"> . Enduit sur fût de colonne.

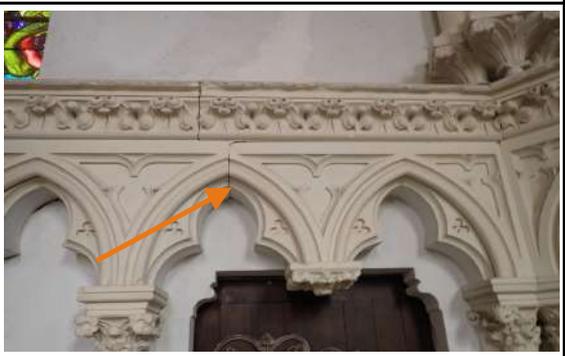
IXg	<p>Le Chœur, les décors plâtre :</p> <ul style="list-style-type: none"> . Les décors et leurs fixations sont très abîmées. 	<p>Plâtrerie :</p> <ul style="list-style-type: none"> . Remise en état de l'ensemble des décors. . Mise en peinture.

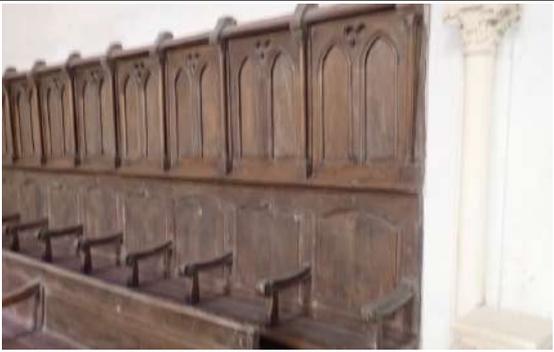
IXh	<p>Le Chœur, les stalles :</p> <ul style="list-style-type: none"> . Les stalles sont dégradées par l'humidité des sols et des murs. . Des insectes xylophages de type "charançon du bois" et "grosse vrillette" ont été mis en évidence par le diagnostic parasitaire au niveau de l'estrade en bois. . De la pourriture cubique et coniphore à été mis évidence par le diagnostic parasitaire dans les bois des stalles et de l'estrade les supportant. 	<p>Menuiserie :</p> <ul style="list-style-type: none"> . Dépose des stalles. . Traitement des bois contre les insectes xylophages. . Réparation et ajouts de mortaises de ventilation sous parquet et derrière les lambris. . Repose de l'ensemble après réfection des murs.

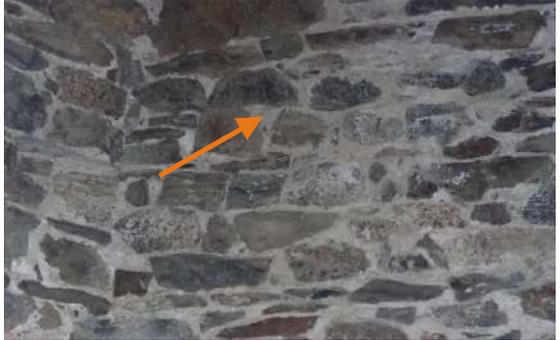
<p>Xa</p>	<p>Le clocher, à l'intérieur : . La maçonnerie intérieure du clocher est jointoyée au mortier de ciment.</p>	<p>Maçonnerie : . Dégradage des joints jusqu'à retrouver le lit de pose. . Rejointoiement au mortier de chaux. . Prévoir échafaudage et sapine d'accès.</p>

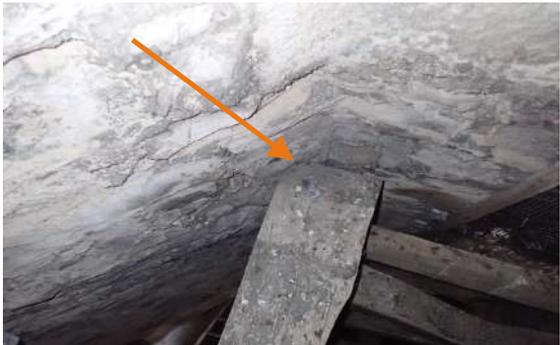
<p>Xb</p>	<p>Le clocher, au Sud-Ouest . Le beffroi n'est pas désolidarisé au Sud-Ouest.</p>	<p>Charpenterie : . Le beffroi doit être désolidarisé de la maçonnerie pour éviter les chocs et efforts lors du balancement de la cloche.</p>

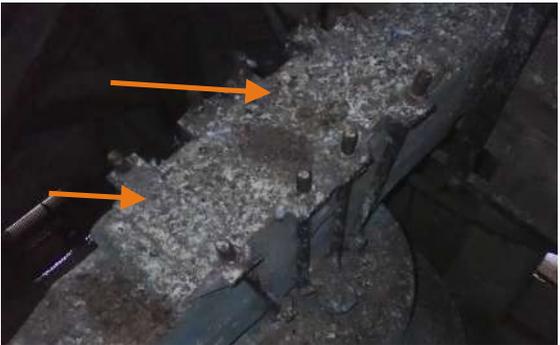
<p>Xc</p>	<p>Le clocher, les abat-sons : . Il y a un nid d'oiseau entre deux abat-sons et les filets de protection contre les volatiles sont mal fixés et laisse le passage libre. . La cloche et ses abords sont recouvert de fientes. . Le diagnostic plomb révèle une concentration supérieure au seuil dans la peinture des supports de cloche.</p>	<p>En régie : . Nettoyage des fientes d'oiseaux. . Refixation des filets protégeant l'intérieur du clocher de l'intrusion des volatiles. . Élimination du nid logé entre les deux abat-sons.</p>

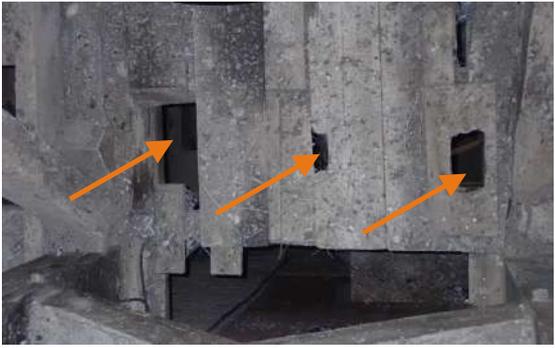
Xd	<p>Le clocher, son accès et sa partie haute :</p> <ul style="list-style-type: none"> . La charpente de la tour permettant l'accès au clocher comporte un champignon lignivore de type "pourriture blanche" et des insectes xylophages de type "grosse vrilette" . L'accès au plancher n'est plus sécurisé car il est entièrement troué. 	<p>Charpenterie :</p> <ul style="list-style-type: none"> . Traitement de la charpente de la tourelle contre les insectes xylophages. . Purges des bois cariés et restitution en bois de classe adaptée. . Réfection d'un plancher en planche de chêne ou châtaigner brut.

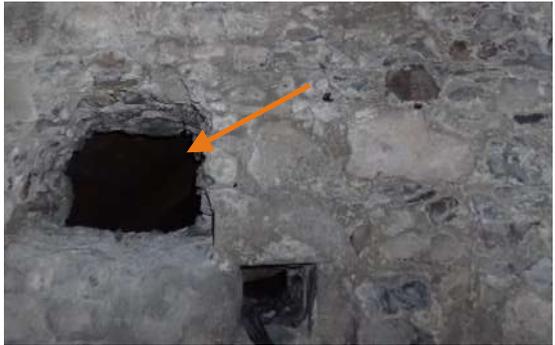
<p>XI. Les travaux de charpente et de couverture</p>			
XIa	<p>Les combles de la Nef :</p> <ul style="list-style-type: none"> . L'accès au comble se fait actuellement par un passage trop exigü. . Il n'y a pas de platelage de circulation au dessus des voûtes ce qui peut engendrer des fissurations au passage d'hommes. 	<p>Maçonnerie :</p> <ul style="list-style-type: none"> . Prévoir un agrandissement du passage avec jambages en moellons, linteau et contre linteaux chêne. <p>Charpenterie :</p> <ul style="list-style-type: none"> . Fabrication et pose d'un platelage indépendant des voûtes.

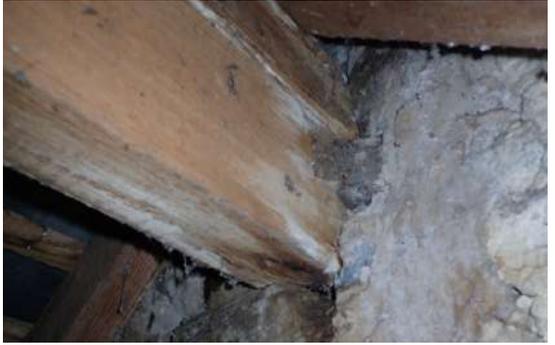
XIb	<p>Les combles de la Nef :</p> <ul style="list-style-type: none"> . L'about de la panne fâtière est mûr à cause des infiltrations d'eau par le solin. 	<p>Charpenterie :</p> <ul style="list-style-type: none"> . Réparation de la panne fâtière par greffe.

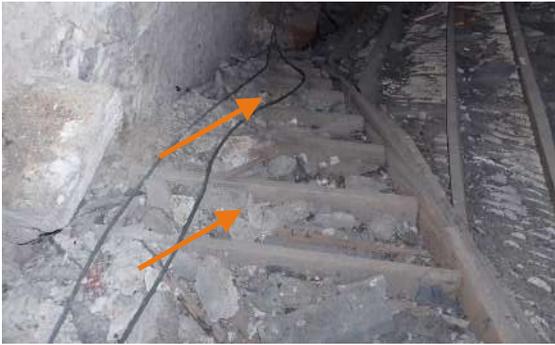
XIc	<p>Les Combles du Chœur :</p> <ul style="list-style-type: none"> . Le platelage de circulation est mûr et repose sur la voûte au passage vers le clocher. . L'extrados des voûtes est jonché d'anciens chevrons et de débris d'ardoise. 	<p>Charpenterie :</p> <ul style="list-style-type: none"> . Fabrication et pose d'un platelage indépendant des voûtes. . Évacuation des anciens chevrons et débris d'ardoises laissés en gravats à plusieurs endroits.

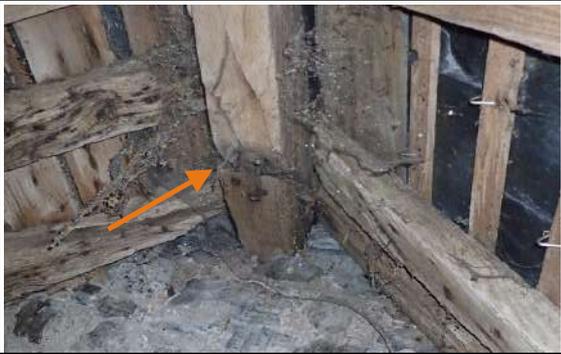
<p>XI d</p>	<p>Les Combles du Chœur : . L'assemblage d'about de panne faitière est désolidarisé.</p>	<p>Charpenterie : . Reprise de la réparation en about de la panne faitière.</p>

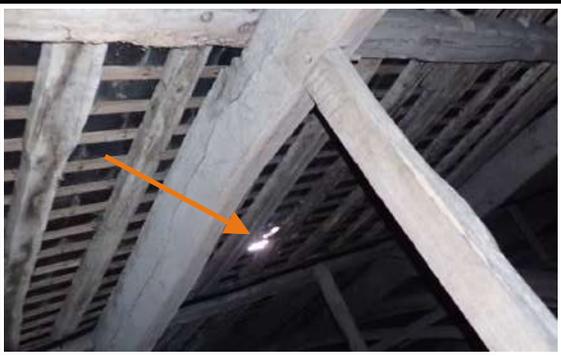
<p>XI e</p>	<p>Les Combles du Chœur : . Une soixantaine de chevrons sont à remplacer sur les pans Nord et Sud. . La couverture du pan Nord est vétuste et percée.</p>	<p>Charpenterie et couverture : . Remplacement des chevrons selon la planche de diagnostic. . Réfection de la couverture du pan Nord en ardoises sur voliges.</p>

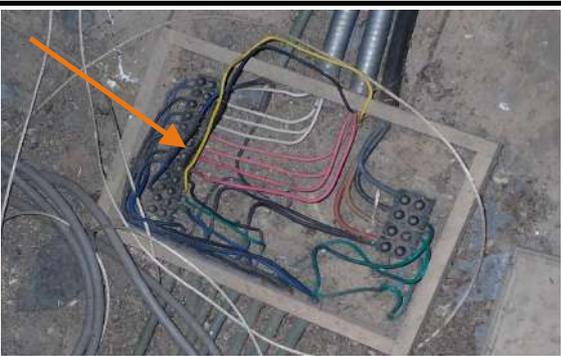
<p>XI f</p>	<p>Les Combles du Chœur : . L'installation électrique n'est pas aux normes et un risque majeur de feu électrique est à craindre.</p>	<p>Électricité : . A minima, des boîtiers électriques étanches doivent remplacer ceux existant en bois.</p>
